## Wohnanlage in Dornbirn Residential complex in Dornbirn

Mit Faktor zehn ins 21. Jahrhundert Into the 21st century with Factor Ten

Sparprogramm mit Mehrwert Added value savings programme

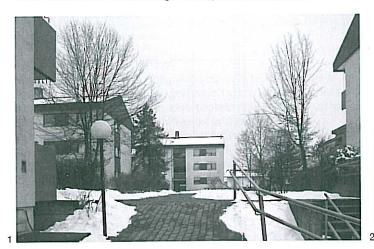
- Gesamtansicht von Norden vor der Sanierung
- Nordost-Änsicht nach der Sanierung
- 3 Lageplan Maßstab 1:2500
- 4 Die Giebelseiten der Häuser wurden farblich differenziert.
- Condition before refurbishment
- Northeast view after refurbishment
- 3 Site plan Scale 1:2500
- Colour is used to differentiate the gables from one another.

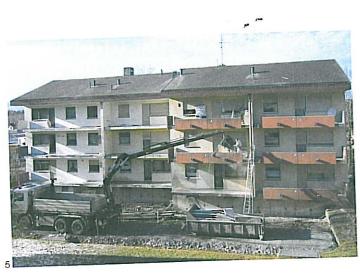
5 Südfassaden während des Umbaus 6 Montage der Wintergarten-

Maßstab 1:400 10 Wintergärten nach dem Umbau South facades during refurbishment Assembly of the conservatory

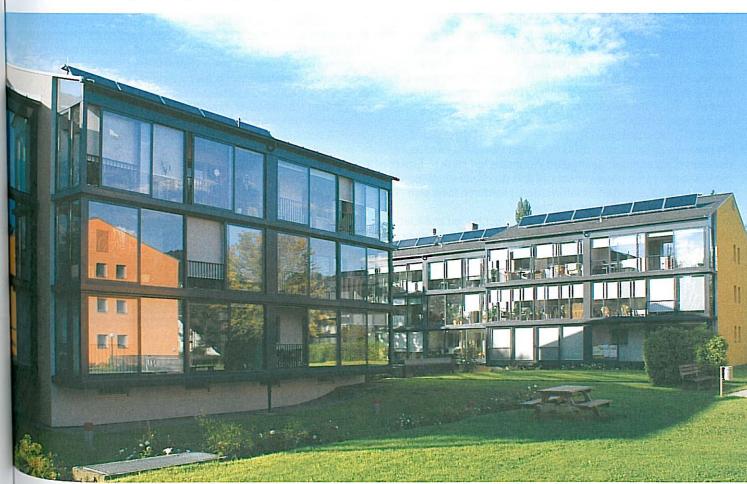
Vertikal- und Horizontalschnitt Nordfassade mit Fenster Maßstab 1:20

- Abbruch bestehender Bausubstanz Dreifachverglasung in Holzrahmen Fensterbank außen: Aluminium Fensterbank innen: HPL-Verbund-
- platte, 23 mm b Außenputz Silikonharz, neu, 3 mm Wärmedämmung neu, EPS, 250 mm Außenputz Bestand, 10 mm Ziegel Bestand, 250 mm (im Brüstungsbereich 90 mm) Wärmedämmung Bestand, PU-Schaum, 30 mm Ziegel Bestand 90 mm Innenputz Bestand, 10 mm

Vertical and horizontal section North facade with windows Scale 1:20

- Demolition of the existing building fabric
- a Triple glazing with timber frames Windowsill, exterior: aluminium Windowsill, interior: HPL composite board, 23 mm
- b Exterior silicon resin rendering, new 3 mm Insulation, new, EPS, 250 mm Exterior rendering, existing, 10 mm Brickwork, existing, 250 mm (within parapet area 90 mm) Insulation, existing, PU foam, 30 mm Brickwork, existing, 90 mm Interior plasterwork, existing, 10 mm

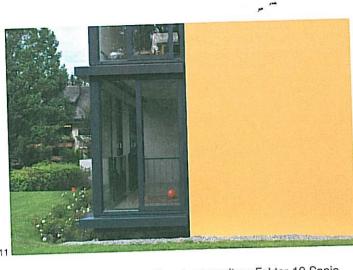
Detailschnitt Südfassade Maßstab 1:20 - - Abbruch bestehender Bausubstanz

- a Schindeln Faserzement neu, 40 x 40 cm, Doppeldeckung (Format wie Bestand); Lattung und Unterdach Bestand; Dachrinne und Fallrohr Aluminium farbbeschichtet, neu

- Abdeckblech Aluminium, 2 mm; Hinterlüftung, 10 mm; Wärmedämmung Mineralwolle neu, 220 mm
- c Spanplatte neu, 20 mm; Wärmedämmung EPS neu, 250 mm; Spanplatte Bestand, 20 mm; Wärmedämmung Mineralwolle Bestand, 80 mm; Stahlbetondecke, 220 mm; Innenputz Bestand, 10 mm

- d Doppel-Isolierverglasung in Aluminiumrahmen; Sonnenschutz-Screen mit Seilführung und Kurbel-
- Doppel-Isolierverglasung in Holzrahmen Außenputz Silikonharz neu, 3 mm; Wärmedämmung EPS, neu, 120 mm; Außenputz Bestand, 10 mm; Ziegel Bestand, 250 mm; Wärmedämmung PU-Schaum Bestand, 30 mm; Ziegel Bestand, 90 mm; Innenputz Bestand, 10 mm

- g Abtropfblech Aluminium; Dichtungsbahn EPDM, 3 mm; Konsole Aluminiumblech, 3 mm
- h Brettschichtholz 315 x 155 mm
- Holzparkett Bestand, 10 mm; Estrich Bestand, 60 mm; Trittschalldämmung Bestand, 30 mm; Deckenplatte Stahlbeton, Bestand, 220 mm; Innenputz Bestand, 10 mm; Wärmedämmung EPS neu. 140 mm; Innenputz neu, 10 mm

- Zweikomponenten-Betonversiegelung neu, 1 mm; Estrich Bestand, 50 mm; Deckenplatte Stahlbeton Bestand, 160-180 mm; Wärmedämmung EPS neu, 120 mm; Außenputz Silikonharz neu, 3 mm

Section detail, south facade scale 1:20

- - Demolition of the existing building fabric a Fibre cement shingles, new, 40 x 40 cm, double covering (as in existing pattern); batons and existing roof structure; gutter and drainage pipe made of coated aluminium, new

- b Aluminium sheet covering, 2 mm; ventilated cavity, 10 mm; mineral fibre, new, 220 mm
- c Chipboard, new, 20 mm; EPS insulation, new, 250 mm; chipboard, existing, 20 mm; mineral wool insulation, existing, 80 mm; reinforced concrete ceiling, 220 mm; interior plaster work, existing, 10 mm
